Estratto da Bollettino Storico Alta Valtellina n. 8, Bormio 2005

Arte e archeologia in piazza del Kuerc: i ritrovamenti dell'autunno 2005

STEFANO ZAZZI

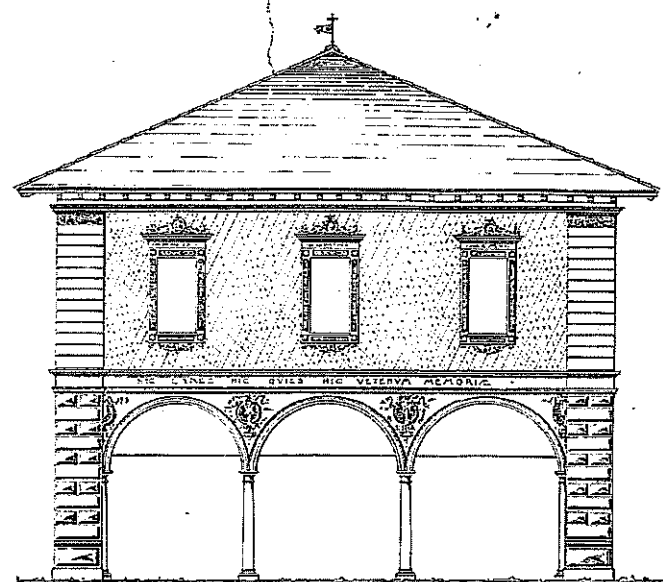
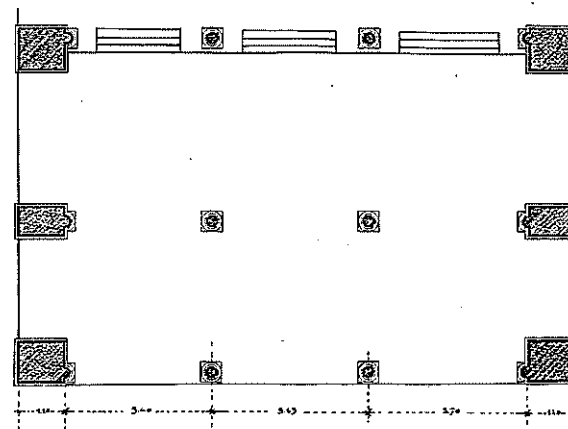
fig. 1 - Progetto non realizzato per Sala Colonne ritrovato di recente durante il riordino dell'archivio parrocchiale.

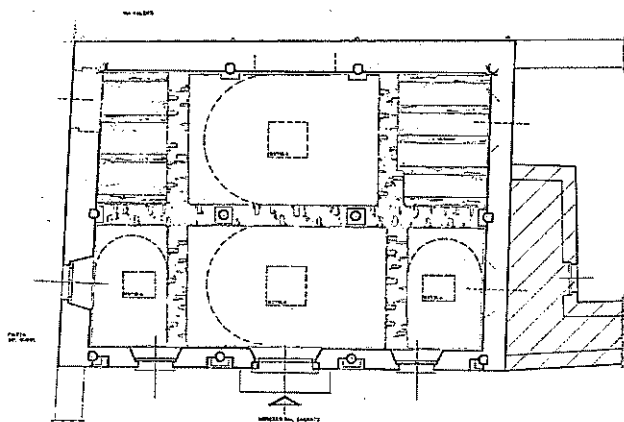
fig. 2 - Pianta delle volte esistenti sotto "Sala Colonne".

Un insieme di vani disposti simmetricamente, staticamente ben conservati, con murature di buona fattura, come si osserva nella planimetria riportata.

Le volte sono definite da muri interrati, tra loro ortogonali, su cui poggiano le varie colonne reggenti le volte a crociera costruite a chiusura del piano terra.

Le quattro volte poste sotto il livello della sala sono occupate da numerose sepolture ed in parte da materiali di risulta depositati a seguito di lavori eseguiti negli anni Sessanta.

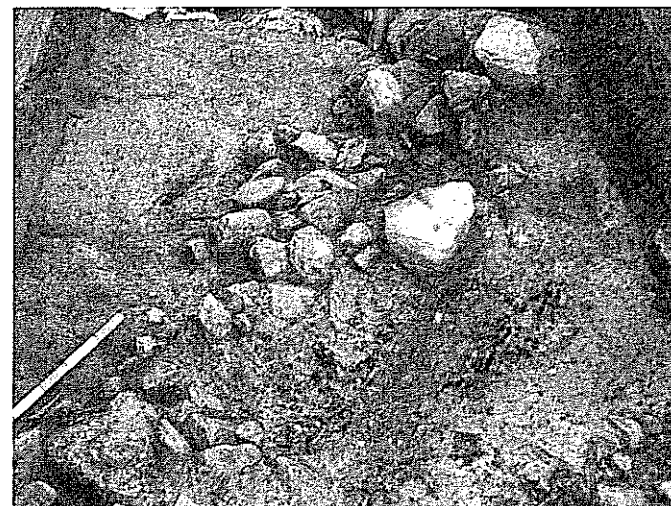
fig. 3 - Tratto di muratura dell'edificio rinvenuto sotto il Kuerc.

L'ampliamento degli scavi ha messo in luce nuove e rare strutture murarie a secco, con probabile alzata ligneo (come documentano le buche perfettamente conservate dei pali), costituenti un unico ambiente rettangolare o quadrato con corridoio d'accesso: "Un modello ripetuto su vasta area nelle Alpi, tanto da essere definito il tipo della casa alpina d'epoca preistorica, conservatosi tuttavia attraverso i millenni fino ai giorni nostri, pressoché invariata, nel modello della baita" per usare le parole di Raffaella Poggiani Keller (Archeologia in Valtellina e Valchiavenna, 1989).

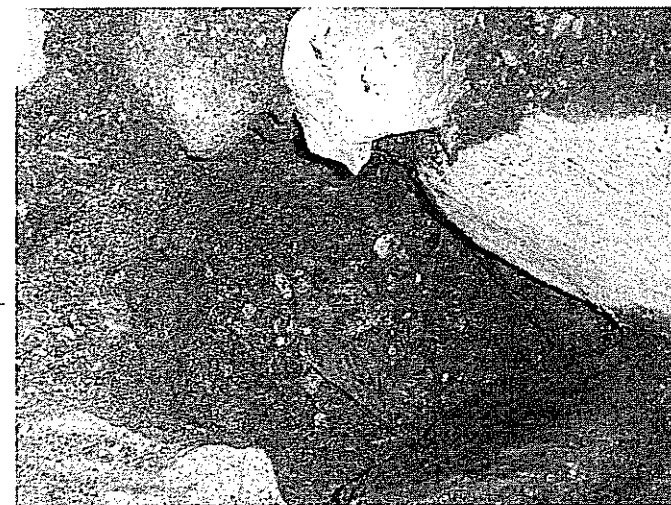
fig. 4 - Particolare di una buca per l'inserimento di un palo in legno per l'alzata.

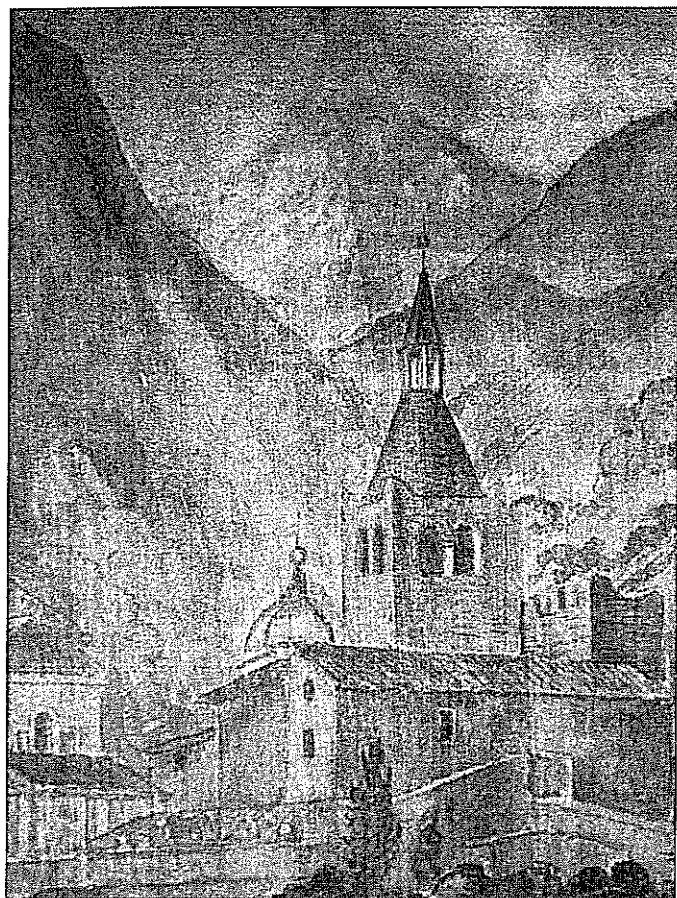
fig. 5 - La sommità della torre Civica come rappresentata nello stendardo parrocchiale.

La convenzione descrive nel dettaglio modalità e caratteristiche costruttive, che comprendevano anche il tetto, "con armature in legno sia grosse che sottili ed ogni altro lavoro necessario". La copertura, certamente imponente, è riprodotta con altri monumenti della vecchia Bormio sul citato stendardo del 1841, conservato in uno dei due grandi armadi da poco restaurati e posti sulla parete interna della facciata della Collegiata.

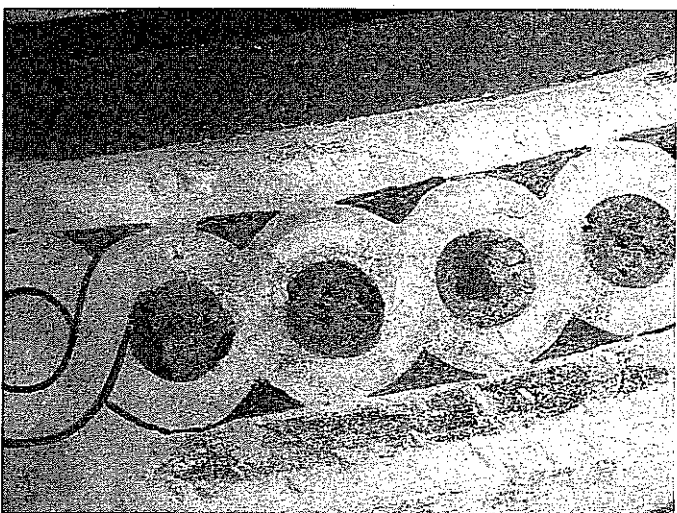
fig. 6 - Dettaglio della decorazione appartenente ad un più antico orologio poi sovrastato da quello attuale.

Altri elementi di rilievo emersi dalla torre restaurata sono ben evidenti verso sud, intorno all'orologio, ove si possono ammirare ben cinque affreschi dello stemma del Comune, i cui colori si affermano nel grigio dell'intonaco.

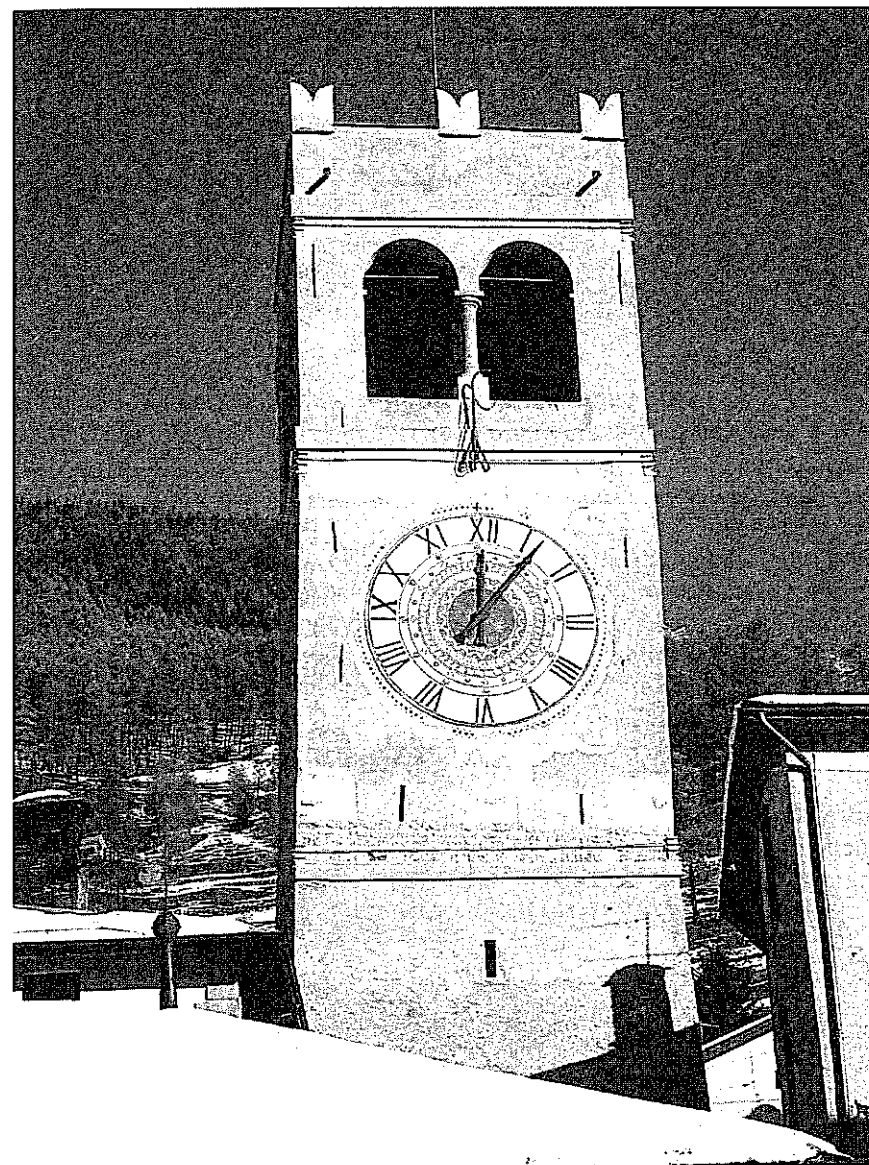
fig. 9 - La Torre Civica ripresa dopo i recenti restauri (dicembre 2005)

Durante l'estate anche la Torre Civica ha potuto beneficiare dell'atteso intervento di restauro, ed ora sono più evidenti le fasi costruttive delle sue emergenze murarie.

Sui fronti, press'a poco a mezza altezza, risultano ben visibili le merlature guelfe della struttura primitiva, di dimensioni significative e finite con intonaco civile color calce. Questi merli sono collocati nel paramento proprio a coronamento della muratura eretta con stilatura della malta tra le pietre, che caratterizza in particolare le facciate nord ed ovest della torre, fino ad un'altezza prossima ai 15 metri. La tipologia dei merli si contrappone a quelli di matrice ghibellina, assai più recenti, visibili oggi in sommità alla torre.
