**BOLLETTINO  
STORICO  
ALTA  
VALTELLINA**

# Un precedente della frana della Val Pola: Alleghe, 11 gennaio 1771

*Luciano Luciani*

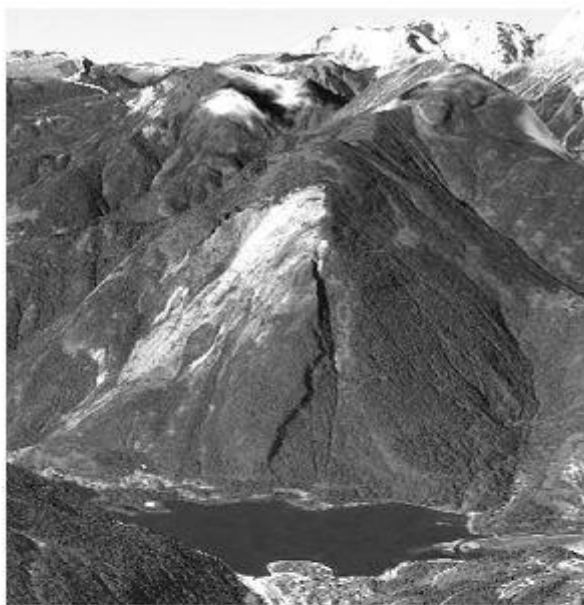
*Frana di Alleghe*

La frana non era giunta inaspettata: il monte Spitz era in una situazione geologica instabile. I calcari che costituivano la vetta e la spalla della montagna poggiavano su strati fortemente inclinati verso valle e di natura argillosa. La pioggia, caduta abbondante nell'autunno precedente, evidentemente era penetrata in profondità esercitando un potere lubrificante sul piano di scorrimento.

Con il sopraggiungere dell'inverno alle quote della vetta (oltre 1800 mslm) il ghiaccio formatosi aveva impresso una dilatazione decisiva sul piano di contatto tra le due diverse formazioni rocciose, provocando il rapido movimento verso valle della cima e della spalla dello Spitz. Due settimane prima dell'11 gennaio era stata osservata la formazione di alcune profonde fenditure sul fianco della montagna e qualche giorno avanti erano rotolati a valle sassi ed altro materiale.

La frana composta da una massa di grandi rocce, terra e dalla vegetazione superficiale formata da boschi di abeti e larici precipitò e dopo aver colmato il fondovalle conservò ancora tanto slancio da risalire per qualche tratto il pendio opposto. Sulla traiettoria della frana vi era il villaggio di Riete, nel fondo valle ve n'erano altri due, Fusina e Marin che rimasero sepolti con tutti i 49 abitanti. Il 22 gennaio successivo giungeva ad Alleghe il podestà di Belluno, accompagnato da tre ingegneri. Il problema che assillava la popolazione locale era quello di salvare i villaggi e le campagne di fondovalle, che erano minacciati dalle acque del Cordevole che non avendo sfogo avevano iniziato a salire. I tecnici proposero di scavare un canale nel cumulo della frana, ma un altro ingegnere idraulico, inviato espressamente da Venezia, giudicò il lavoro ineseguibile per l'esorbitante costo e per il lunghissimo tempo che richiedeva, perché gli operai dovevano operare solo con badili e picconi per l'inesistenza a quei tempi di mezzi meccanici. Secondo il preventivo allora formulato occorrevano 2000 uomini per una durata dei lavori di quattro mesi.

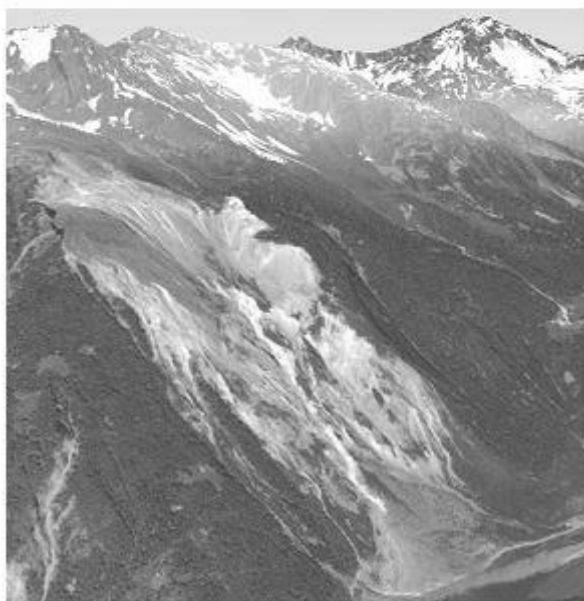
*Frana di Valdisotto*

energia idroelettrica. Stupefacenti sono le analogie dei due punti di caduta delle masse rocciose: entrambi si trovano ad una quota attorno ai 1000 metri in un luogo ove le vallate sono particolarmente strette e sulla soglia di un cambio di pendenza, dopo tratti ampi e di lieve declivio (3-4 chilometri con circa 50 metri di dislivello), 30 e 25 chilometri a valle della sorgente rispettivamente dell'Adda e del Cordevole. Analogie meno marcate, ma che pur tuttavia esistono sono rilevabili sulle modalità e sulle quote di distacco delle masse rocciose precipitate. In val Pola il distacco interessò una spalla del versante est del monte Zandila alla quota di 2300 m s.l.m. nel punto più alto e coinvolse 34 milioni di metri cubi di materiale caduto in unica soluzione, precipitati per scivolamento su un piano inclinato sul quale aveva perso aderenza la massa soprastante. Nel Cordevole, invece, precipitò un quantitativo di rocce e terra di poco inferiore, che però costituiva la vetta di monte Spitz, del quale ora non si conosce l'altezza originaria, ma solo quella del piano di scivolamento, che ha lo stesso orientamento di quello della val Pola, che ora è compresa tra i 1850 metri dell'odierna vetta ed i 100 metri di dislivello sottostanti. Qui la frana cadde in due tempi: una prima tranche, la maggiore, precipitò l'11 gennaio 1771 formando il lago, nel quale cadde una seconda tranche quattro mesi dopo, provocando ulteriori danni e vittime per "l'effetto Vajont", cioè un'enorme ondata che si abbatté sulla sponda opposta, provocando una parziale tracimazione dello specchio d'acqua con danneggiamenti anche nella vallata sottostante. Comunque, tenuto conto della massa franata, si può valutare l'altezza originaria di monte Spitz attorno ai 2000 m s.l.m., e con ciò

si avrebbe analogia di quota di distacco, dislivello di caduta e della traiettoria delle due frane ed ovviamente analoga lunghezza del percorso del materiale, in quanto le pendenze delle due valli coinvolte hanno eguale inclinazione.
