Estratto da Bollettino Storico Alta Valtellina n. 14, Bormio 2011

La frana della Val Pola

Cronaca geologica degli eventi in Valdisotto e in provincia di Sondrio dell'estate del 1987

Simone Angeloni

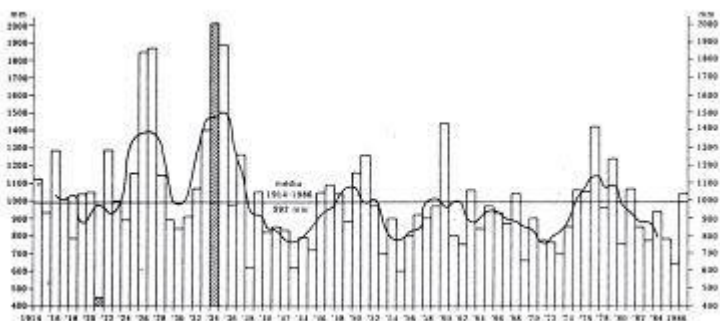
Figura 2 - Istogramma della piovosità presso Sondrio tra il 1914 e il 1987 tratto da Smiraglia (1987). La linea orizzontale indica la media calcolata nel periodo considerato.

La stazione di Sondrio, la cui serie va dal 1914 al 1987, è caratterizzata da una media annuale di 992 mm. Lo studio delle precipitazioni ne mette in evidenza il carattere ciclo, ovvero si nota come ad annate particolarmente piovose abbiano fatto seguito periodi con precipitazioni più scarse. I periodi maggiormente piovosi risultano essere cinque. In particolare i primi due picchi riconoscibili, annate 1924-29 e 1931-37, risultano essere decisamente distanti dalla media annuale (con punte massime dell'ordine dei 1870 mm nel 1927 e dei 2100 mm nel 1934). Mentre i restanti tre (1948-52, 1958-61, 1975-76) sono meno pronunciati. In corrispondenza dei massimi messi in evidenza si registrano due delle alluvioni più intense del secolo scorso: quella del 1927 e quella del 1960. Per quanto riguarda il 1987, il valore della precipitazione totale annuale è di 1043 mm che si colloca appena sopra la media.

1923-27, 1931-35, 1950-52, 1975-81. Il picco massimo di precipitazione si registra nel 1927 ed è dell'ordine dei 1405 mm. Per Santa Caterina Valfurva il dato raccolto tra i mesi di gennaio e ottobre 1987 è di 1030 mm.

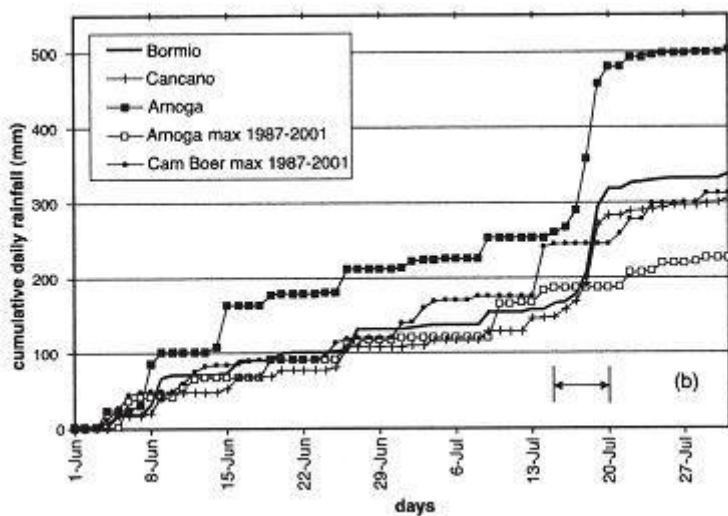
Figura 4 - Piogge cumulate tra l'1 giugno e il 27 luglio 1987 tratto da Crosta (2002). Si osservi il netto aumento delle piogge cadute nel periodo indicato nella settimana tra il 13 e il 20 luglio 1987.

Calcolando la piovosità cumulata nei trenta e quindici giorni precedenti il 19 luglio 1987 si dimostra che il periodo piovoso efficace per l'alluvione in Valtellina è, all'incirca, di 15 giorni, essendo l'incremento delle piogge cumulate di trenta giorni, rispetto a quelle di quindici giorni, in linea di massima poco accentuato. In seguito Smiraglia ha valutato le concentrazioni di pioggia caduta nei giorni immediatamente precedenti l'evento alluvionale o durante il suo svolgersi iniziale (cinque e tre giorni). Per quanto riguarda il periodo 15 luglio - 19 luglio, il massimo registrato è quello di Lago Inferno con 330 mm, mentre il minimo è quello di Santa Caterina Valfurva con 163 mm di pioggia. Nel periodo 17 luglio - 19 luglio si hanno, sempre nelle medesime stazioni, rispettivamente 279 mm e 151 mm. Utilizzando i dati di tutte le stazioni si ricava che, in media, nel periodo corrispondente al 15 luglio - 19 luglio, sono caduti 241,8 mm di pioggia. Nel periodo 17 luglio - 19 luglio sono 213,4 i mm di pioggia caduti mediamente nelle suddette stazioni. Da un'analisi percentuale si ricava che l'incremento della piovosità, nei due periodi appena analizzati, sia piuttosto limitato. Per tale motivo si può considerare, per l'arco di tempo individuato, una piovosità di picco concentrata in tre giorni.

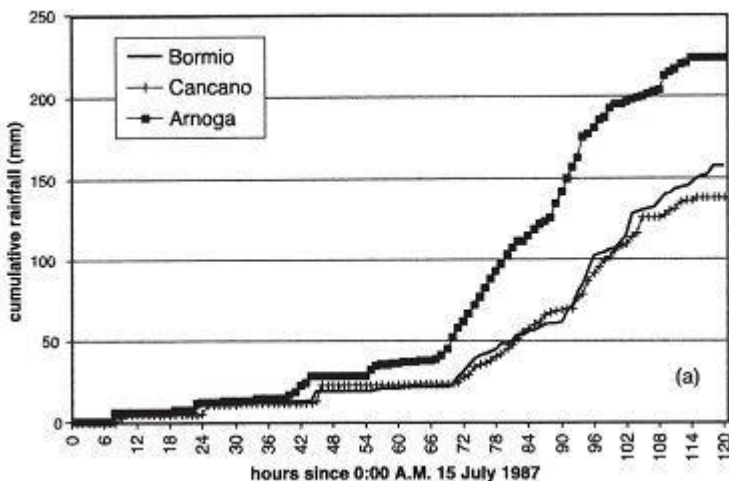
Figura 5 - Piogge cumulate nelle 120 ore (cinque giorni) antecedenti il 19 luglio 1987 tratto da Crosta (2002). Si osservi il netto aumento delle piogge cadute nel periodo indicato in corrispondenza del 18 luglio 1987, ovvero a partire da 72 ore.

Quindi l'eccezionalità degli eventi del 1987 è data non tanto dalla quantità di pioggia caduta nell'arco dell'intera annata, bensì la straordinaria intensità delle precipitazioni concentrate in un breve arco di tempo (come si è visto, indicativamente negli ultimi tre giorni antecedenti l'alluvione).

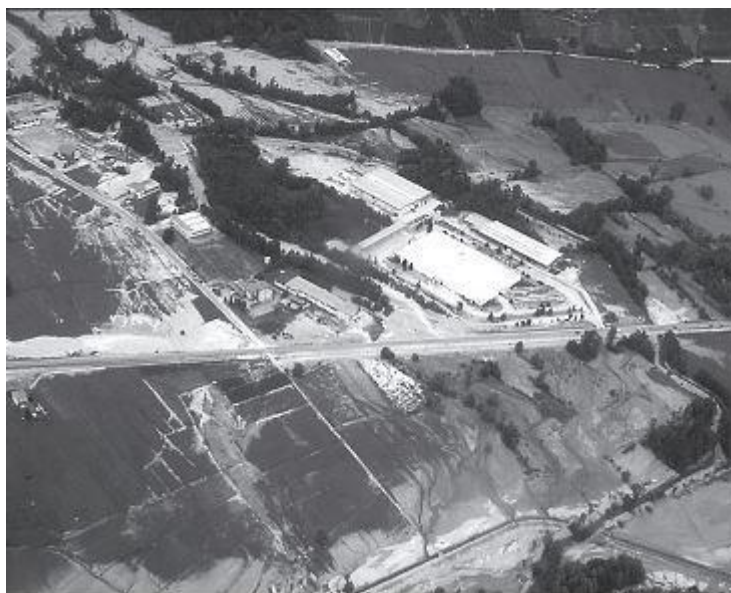
Figura 7 - Alluvionamenti nella zona di Ponte in Valtellina (foto Dott. Roberto Potenza).

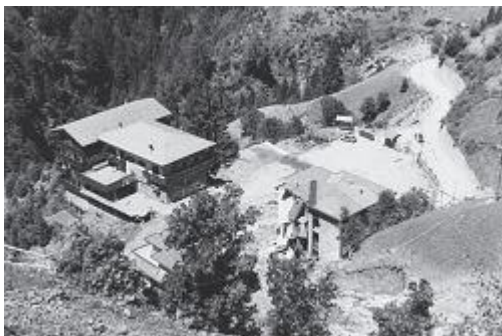
Figura 8 - L'Albergo Gran Baita e i due condominii del complesso residenziale La Quiete dopo la frana del 18 luglio 1987 (Foto Anonimo).

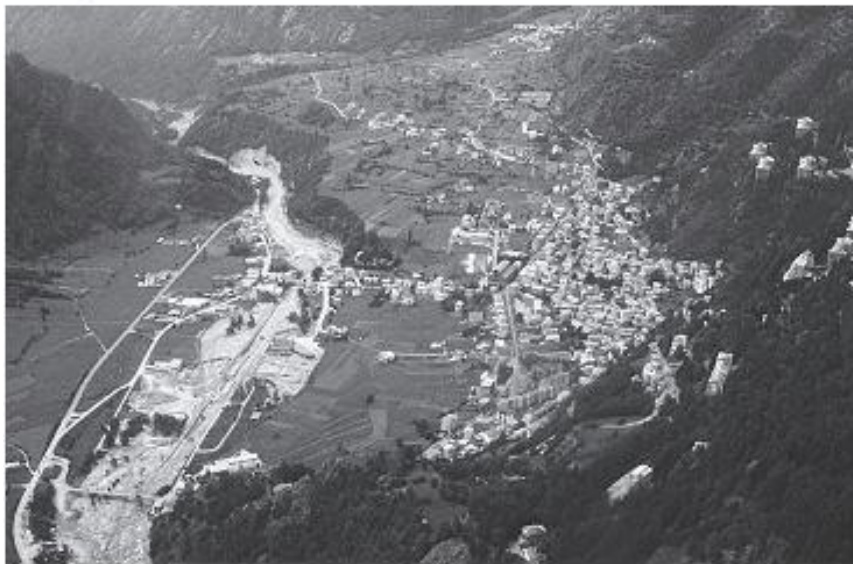
Figura 11 - Esondazione dell'Adda in località Bolladore (comune di Sondalo). Si notino le erosioni spondali causate dal Fiume durante l'alluvione del luglio 1987 (foto Dott. Roberto Potenza).

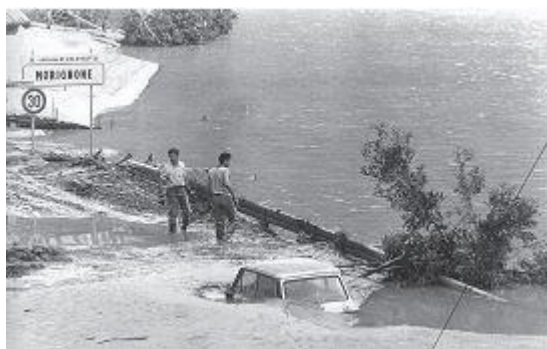
Figura 12 - La condizione della SS38 (Gentile concessione dei coniugi Sambrizzi).

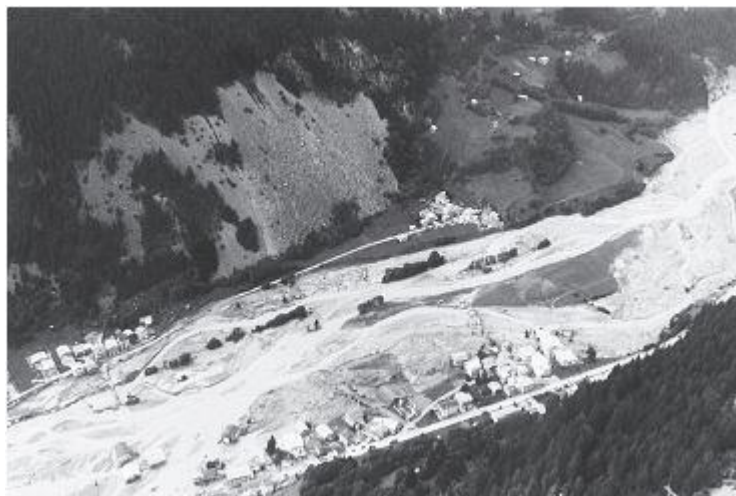
Figura 13 - Sant'Antonio (in basso) e le contrade di Poz (sinistra) e Tirindrè (destra) dopo le esondazioni dell'Adda del 18 e 19 luglio 1987 (Gentile concessione coniugi Sambrizzi).

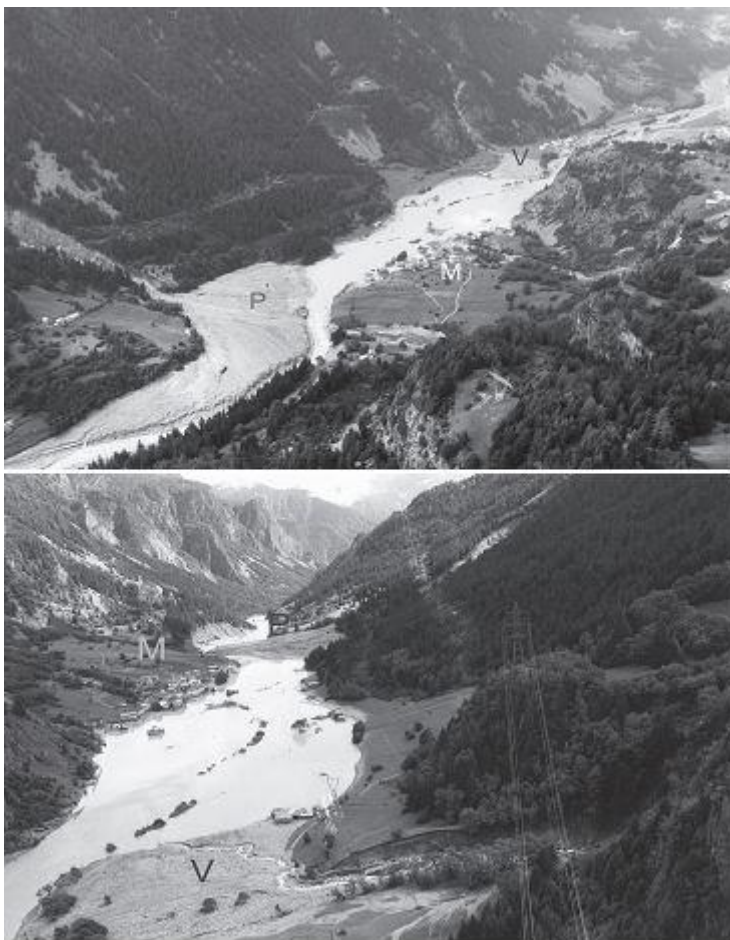
Figura 14 - I conoidi dei torrenti Pola (P) e Vendrello (V), il lago formato dallo sbarramento del corso del Fiume Adda e l'abitato di Morignone (M) sommerso dalle acque del piccolo bacino (foto sopra, Michele Mancuso; foto sotto, gentile concessione dei coniugi Sambrizzi).

massima altezza, 7-9 m, intorno alle 6.00 di domenica, sommergendo gran parte delle case di Morignone, parte di quelle di Sant'Antonio e Poz e lasciando intatte quelle della frazione di Tirindr . Sempre nella mattinata di domenica, le acque del lago riuscirono a trovare una via di scolo attraverso il conoide del Pola, permettendo una diminuzione della quota dell'invaso di circa 1,5 m.

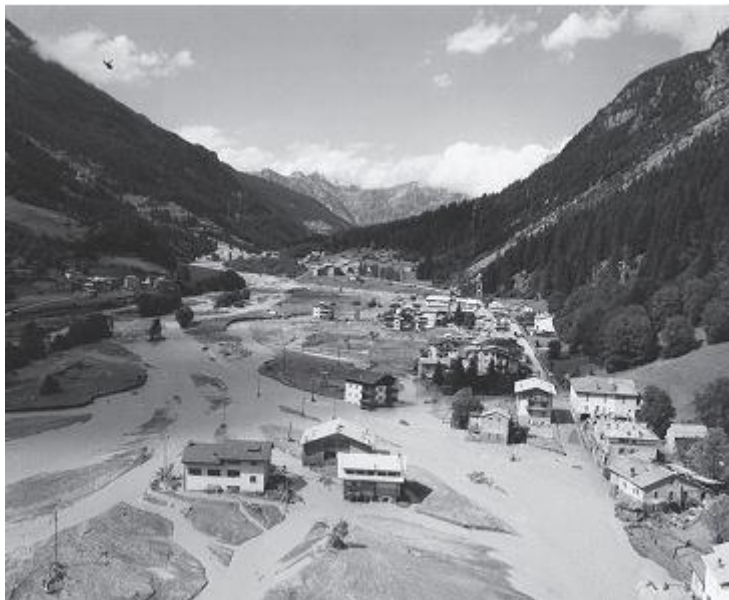
Figura 16 - La statale 38 e l'abitato di Sant'Antonio sommersi dall'acqua e dai sedimenti depositati dall'Adda durante il 18 e 19 luglio 1987 (Gentile concessione dei coniugi Sambrizzi).

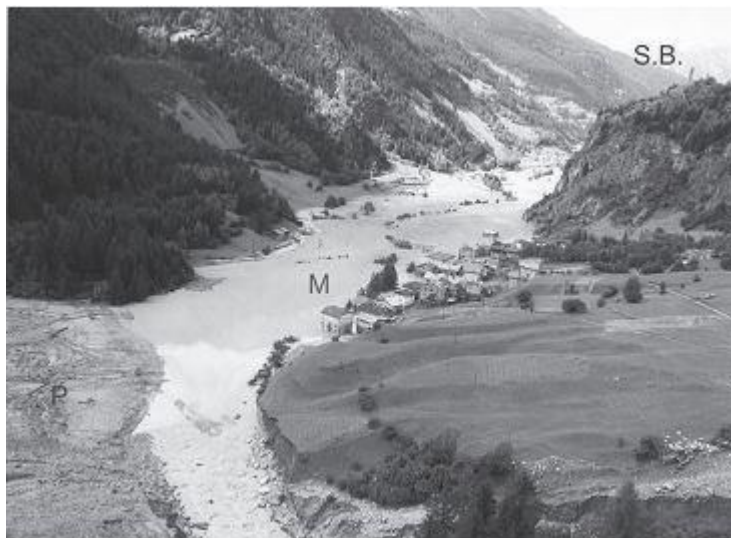
Figura 21 - Il promontorio di San Bartolomeo de Castelaz (S.B.) e l'abitato di Morignone (M) prospicienti la Val Pola (P). Il promontorio del santuario costituiva un ottimo e "sicuro" punto di osservazione per monitorare le scariche e i movimenti della versante orientale del Monte Zandila (Gentile concessione dei coniugi Sambrizzi).

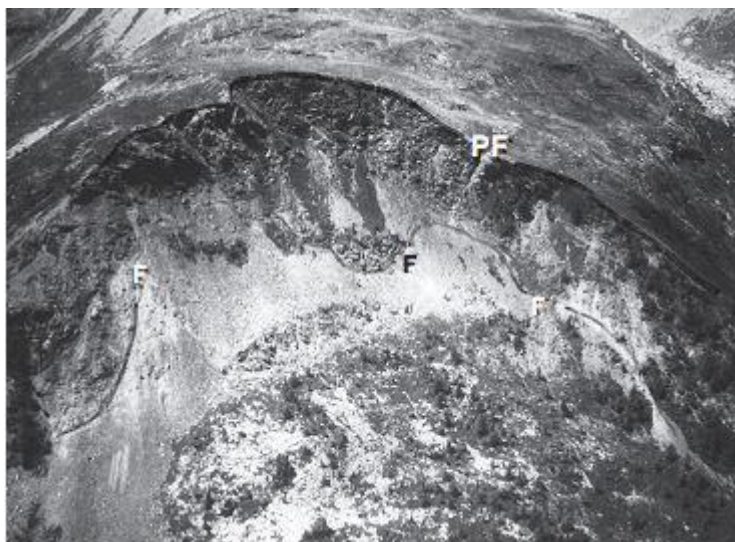
Figura 22 - La frattura (F) della frana della Val Pola e la nicchia della paleofrana (PF) sulla quale si è impostato l'evento del 28 luglio 1987 (Foto Dott. Michele Mancuso).

lo stato di scompaginazione del versante. Di qui l'attitudine del pendio ad esser sede di fenomeni franosi (le scariche), oppure di assorbire ingenti volumi di acqua (la scomparsa del Pola).

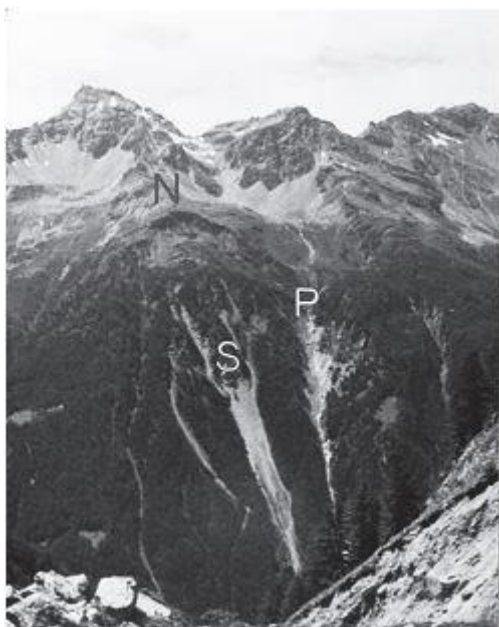
Figura 23 - Il versante orientale del Monte Zandila il 27 luglio 1987. Si osservano: l'intensa erosione lungo il torrente Pola (P), i segni lasciate dalle scariche e dai crolli lungo il pendio (S) e la nicchia della paleofrana (N) (Foto Dott. Michele Mancuso).

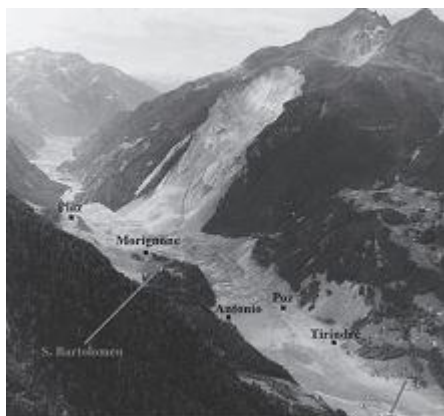
Figura 25 - La zona di Sant'Antonio dopo la caduta della frana. Viene indicata l'ubicazione delle varie contrade come si osservava prima dell'evento.

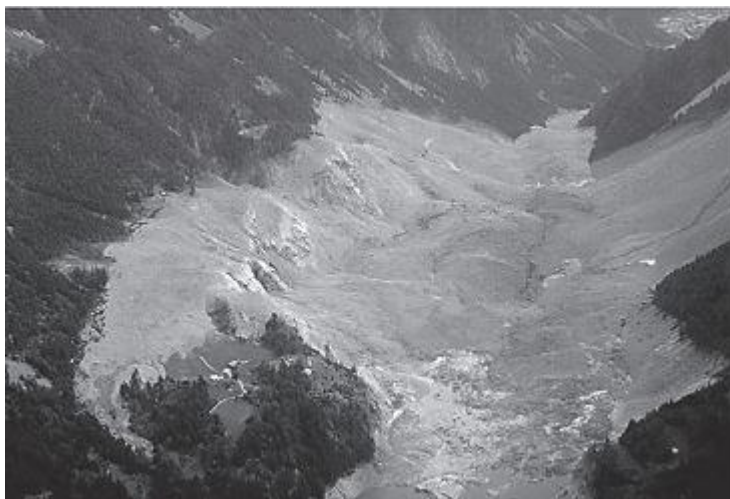
Figura 28 - L'accumulo della frana della Val Pola visto da monte verso valle. Si osservano: la risalita del materiale franato lungo il versante opposto, la formazione del lago di sbarramento e il promontorio di San Bartolomeo de Castelaz aggirato dai detriti (Foto Dott. Roberto Potenza).

Immediatamente dopo l'impatto con il fondovalle (Peretti e Bonetti, 2007) gli osservatori videro il detrito risalire lungo il versante opposto e in parte ridiscenderlo, credendo, in quel momento, che entrambi i versanti attorno a loro stessero franando contemporaneamente. Una pioggia di detrito, causata dall'impatto della frana con il promontorio di San Bartolomeo, e costituita da massi di diverse dimensioni, precipitava verticalmente sopra le loro teste, inducendoli a trovare un riparo di fortuna. Tutto ciò avveniva all'interno di una fitta nube di polvere che coprì la zona per circa due minuti (Govi e Turitto, 1988). Terminata la sassaiola, gli osservatori (miracolosamente tutti illesi) si precipitarono ad osservare il fondovalle, che nel frattempo aveva completamente cambiato morfologia. Videro che i loro paesi erano stati spazzati via e notarono il vortice di acqua, fango, detriti, alberi e macerie che si era formato a seguito del passaggio dell'onda (Peretti e Bonetti, 2007).

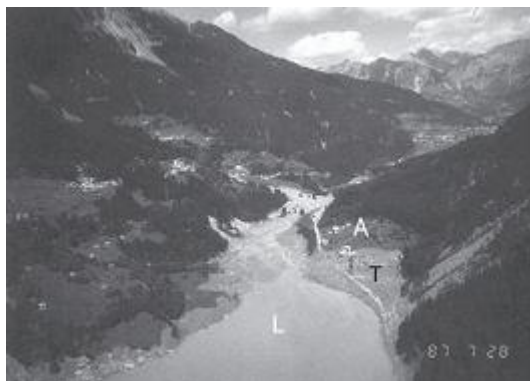
Figura 29 - Visuale della zona a monte della Val Pola qualche ora dopo la caduta della frana. Si nota la traccia lasciata dall'onda (T), Le abitazioni di Aquilone (A) e il lago in formazione (L) (Foto Dott. Maurizio Azzola).

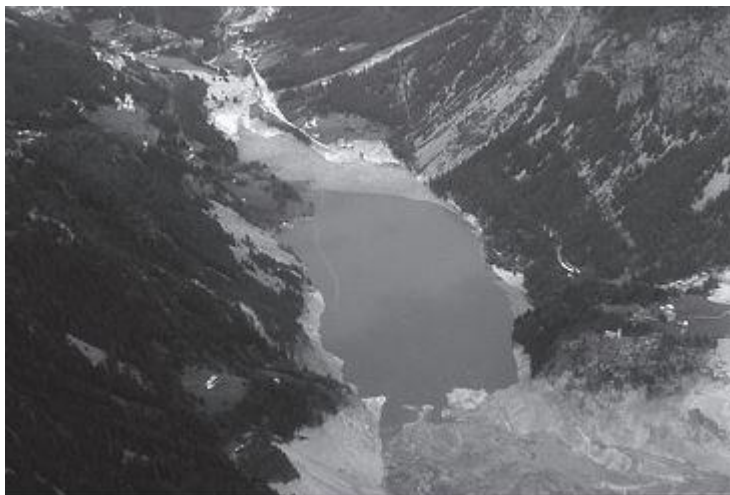
Figura 30 - Vista aerea del lago di Val Pola. Si possono osservare lo sbarramento del corso del Fiume Adda generato dall'accumulo di frana, il materiale frottante sulla superficie del bacino, l'abitato di Aquilone in sponda sinistra del lago (Foto Dott. Roberto Potenza).

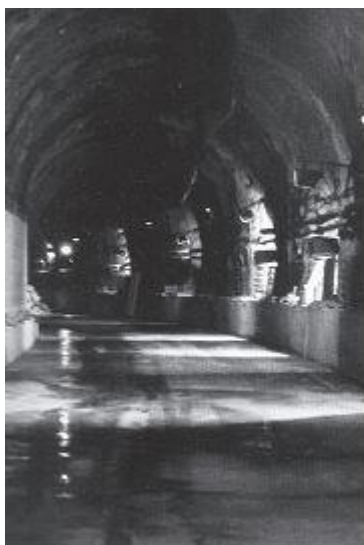
Figura 31 - Una delle gallerie di bypass.

Il 5 settembre vennero appaltati i lavori per la costruzione delle gallerie di bypass, che avrebbero definitivamente risolto la questione del lago di Val Pola. Dalle informazioni a disposizione (Anonimo 1) si sa che i lavori per la realizzazione delle due gallerie bypassanti l'accumulo di frana furono eseguiti dal Raggruppamento di imprese Italstrade S.p.A. di Milano, Magri S.p.A. di Parma, Poscio S.p.A. di Valdossola (NO), Torri S.p.A. di Milano su commissione della Regione Lombardia.

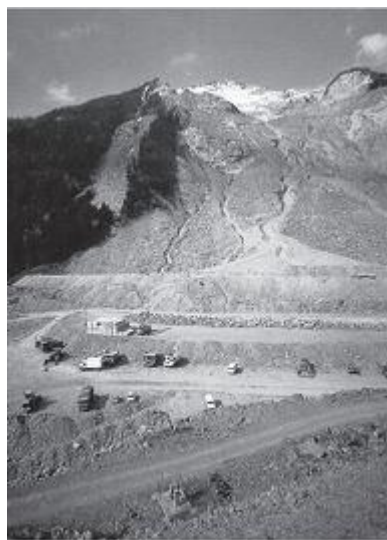
Figura 32 - La realizzazione dell'argine di contenimento posto a protezione del fondovalle (Piran, 2007).

A valle del bacino fu posizionato un canale di tracimazione: l'opera ha lo scopo di costruire una via preferenziale di sfioro del lago nel caso il livello del battente idrico superi il detrito di sbarramento (Griffini et al., 2006; Anonimo 2). Il canale è aperto in
