BOLLETTINO STORICO ALTA VALTELLINA

N. 5 - Anno 2002

Quando a Sondalo c'era il lago

LUCA DEI CAS

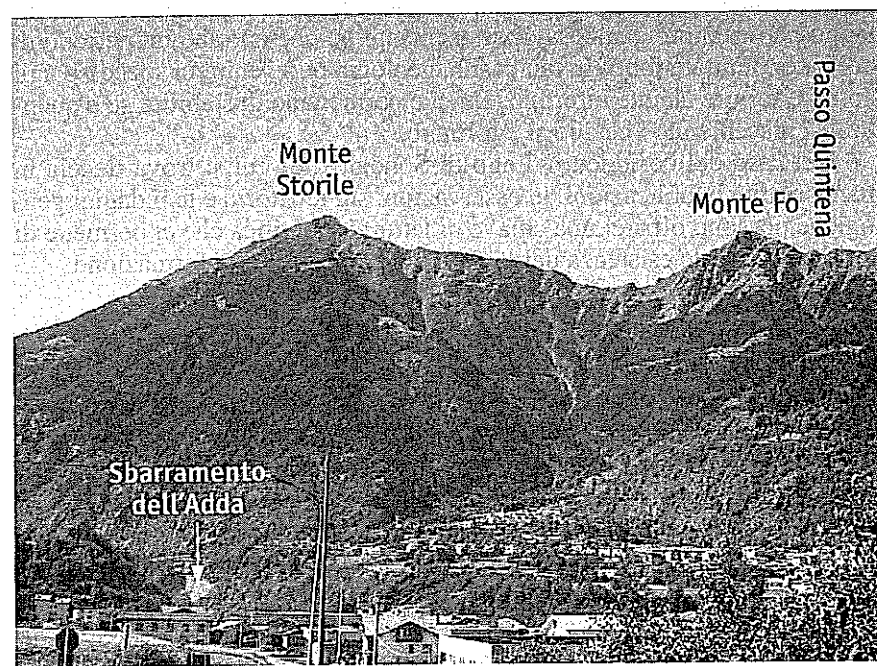
Foto 1

Come si è visto la presenza del lago, seppur di datazione incerta, viene ripresa da più autori come dovuta ad un franamento originatosi nell'area del Monte Fo (2460 m.slm.) e ad un successivo sbarramento del corso dell'Adda. (fotografia 1)

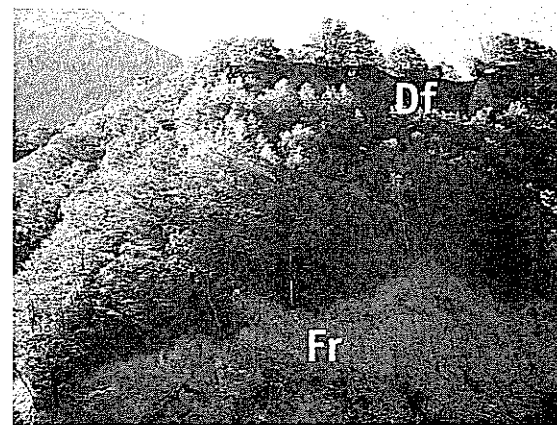
L'osservatore attento potrà notare che, poco a valle della cosiddetta frana di Boschina dove affiorano geometrici livelli di depositi alluvionali suborizzontali, si trova un evidente deposito caotico (fotografia 2) di origine gravitativa (deposito di frana). I clasti¹ gabbrici presenti all'interno di

Foto 2
Fr: Depositi della frana che sbarrò il corso del fiume Adda.
Df: Depositi alluvionali, provenienti dal bacino di Migiondo, sovrainposti al deposito di frana

La parete subverticale in depositi sciolti che caratterizza il fianco destro del fiume Adda in questo tratto non è però attribuibile esclusivamente al predetto fenomeno franoso. Le parti superiori di tale deposito mostrano (fotografia 2) una gradazione ed una embricazione da attribuirsi a successivi fenomeni alluvionali e di trasporto in massa (debris flow³) che, seppur in forma minore, ancora oggi si manifestano.

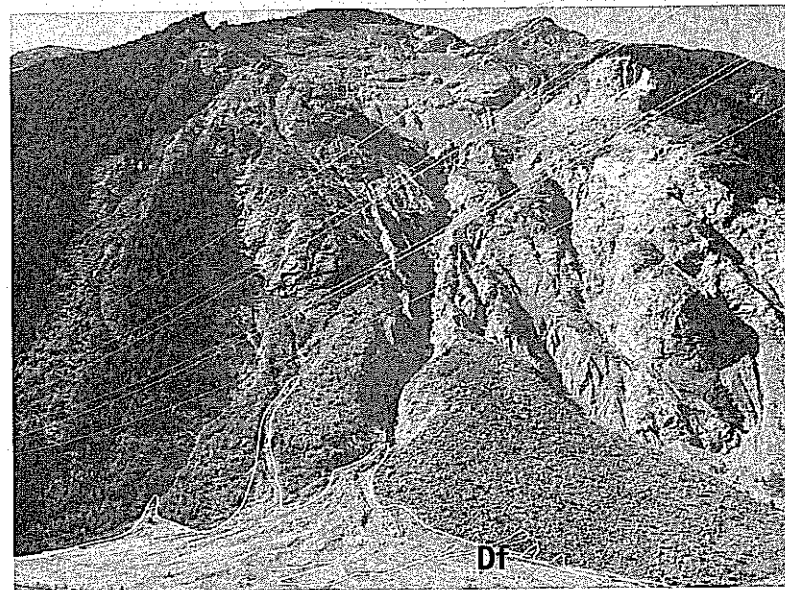
Foto 3

si può avere osservando la dinamica attualmente presente nella vicina Val Pola. Dopo un evento franoso catastrofico i versanti continuano a trasportare a valle materiale sciolto originatosi a seguito della frana ma rimasto temporaneamente in equilibrio instabile sul versante. La ciclicità di eventi di tal tipo ha portato la sovrapposizione dei depositi di debris flow sui preesistenti depositi franosi. (fotografia 3)

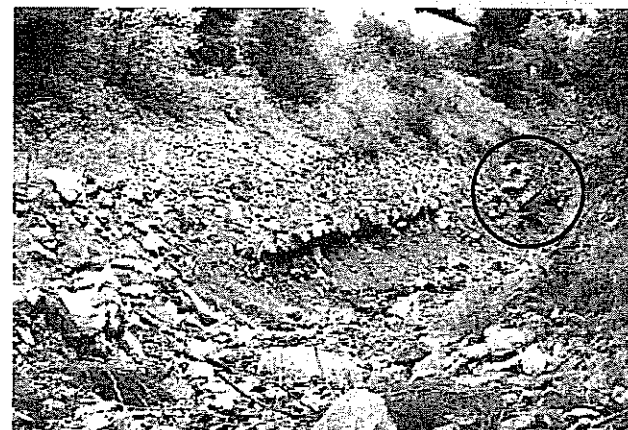
Foto 4

Nella fotografia 4, scattata nel corso dell'estate del 1996, si osserva la situazione del muro di sostegno posto a valle della strada per Presentolo.

Come si può vedere la base del muro, che si presenta già scalzata, coincide con il livello del letto del torrente Migiondo al momento della costruzione.

Come già detto fenomeni di tal tipo, seppur di magnitudo assai inferiore, sono ancora oggi visibili nel bacino del Migiondo. Lungo alcuni tratti dell'asta principale del torrente nell'ultima decina di anni si sono manifestati abbassamenti dell'alveo stimabili in 4/5 metri (fotografie 4 e 5).

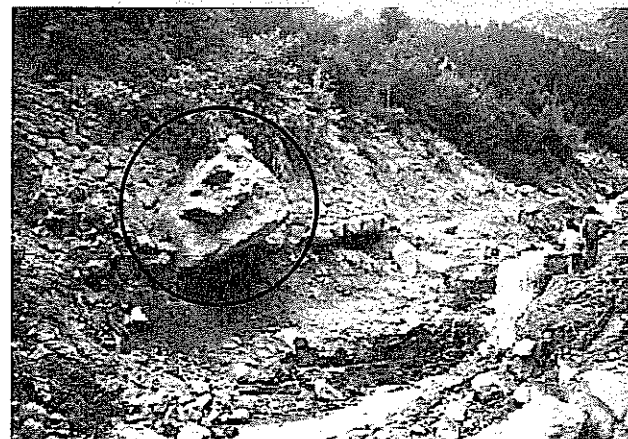
Foto 5

Nella fotografia 5 è rappresentato il medesimo muro nell'autunno 1999. Come è facile osservare il livello di base del torrente ha subito un ulteriore abbassamento rispetto a soli tre anni prima.

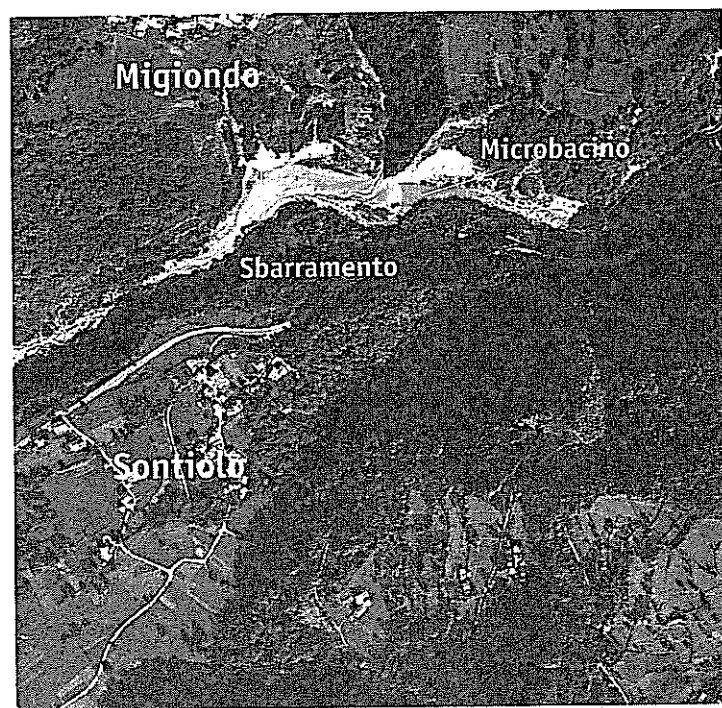
Foto 6

Tali abbassamenti hanno rimobilizzato notevoli quantità di materiale sciolto che in alcuni casi, come il 28 agosto 1999, hanno provocato lo sbarramento temporaneo del fiume Adda con la formazione di un micro bacino alle proprie spalle. (fotografia 6)

In quell'occasione, a seguito di una piovosità eccezionale (la stazione pluviometrica di Le Prese misurò, fra le ore 19 e le ore 20 una piovosità di 20 mm di cui ben 12 concentrati in soli 10 minuti) si manifestò un trasporto solido assai ingente. L'onda di piena che ne derivò è stata stimata, alla sezione del ponte sulla strada comunale che conduce alla frazione di Migiondo, in circa 50 mq.

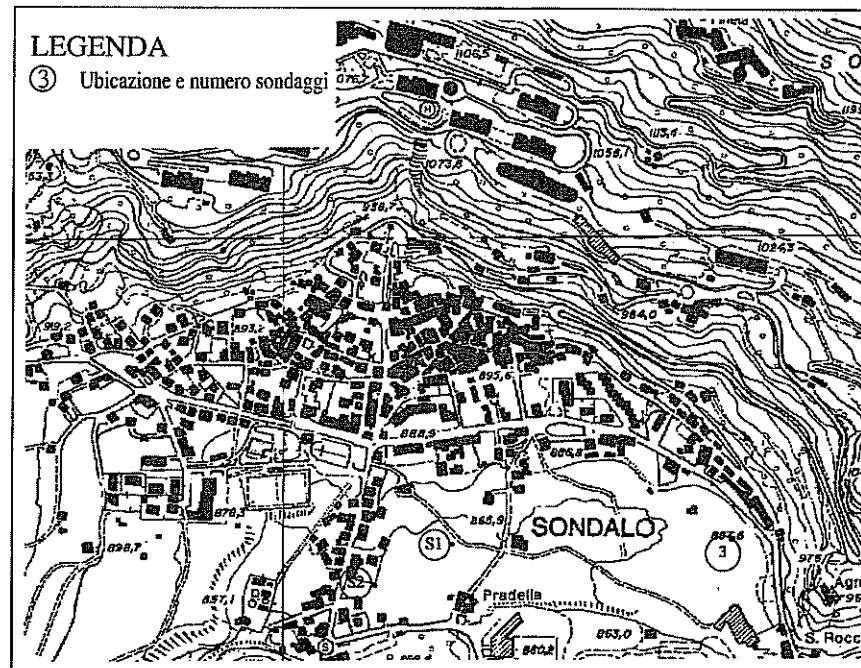
Figura 7

A supporto di tale studio si sono effettuate due tipi di indagine. La prima, di carattere diretto, è consistita nell'effettuare due sondaggi, a profondità di 10 e 20 metri dall'attuale piano campagna (figura 7), con recupero delle carote di terreno attraversate. Il metodo di perforazione adottato è stato quello convenzionale a rotazione e carotaggio continuo con carotiere semplice (diametro 101 mm), operando senza fluidi di perforazione ed infiggendo i tubi di rivestimento (diametro 127 mm) a sostegno delle pareti del foro di sondaggio. Il materiale, recuperato durante l'esecuzione dei sondaggi, ha permesso di ricostruire la stratigrafia e di analizzare i depositi attraversati. Come si può facilmente osservare dalle colonnine stratigrafiche riportate in figura 8 dopo i primi metri con materiale ghiaioso e sabbia grossolana si sono rinvenuti, in entrambi i sondaggi, potenti livelli di sabbia fine debolmente limosa con facies tipica di ambiente lacustre. E' stato

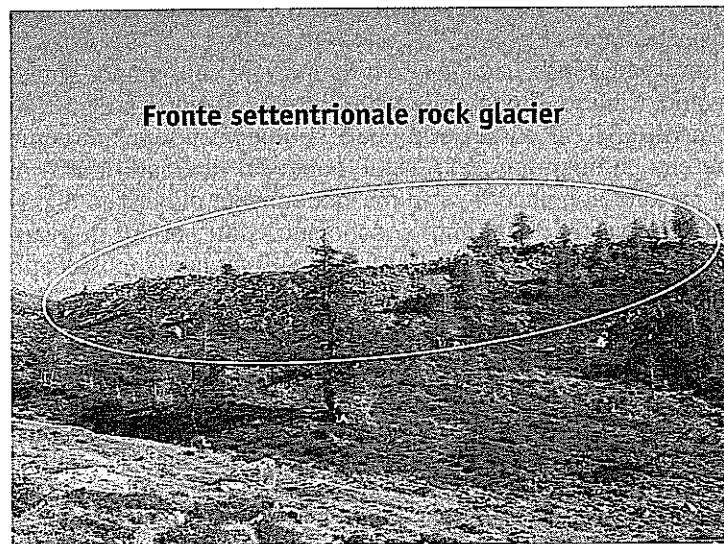
Foto 9

Da ultimo non resta che individuare il luogo di distacco della frana. Questo è sicuramente il lavoro più complesso poiché la natura in 8700 anni ha praticamente cancellato anche la più piccola "ferita" presente sulla montagna. Alcuni osservazioni ci portano però ad ipotizzare che quanto affermato in bibliografia " *la tradizione popolare parla di un grande scoscendimento provocatosi sul monte Fo*" possa corrispondere al vero. Il grande rock glacier⁶, ormai inattivo, (**fotografia 9.**) che occupa la parte più meridionale della Val di Quintena (area facilmente raggiungibile tramite la pista che da Eita, in Val Grosina, sale fino alle cascate di Redasco) mostra una anomala "troncatura" nell'area più prossima al Passo di Quintena (2278 m.slm.). Nella fotografia è visibile una parte della fronte del rock glacier con la tipica presenza di grossi blocchi, nella parte superiore ed al piede, mentre la parte centrale appare formata da materiale più fine.
